# 솔더접합부의 신뢰성 평가(II)

## - 검사 및 결함의 종류 -

### Reliability Tests of Solder Joints

Jaihyun Park, Youngsub Kim and Jaephil Jung

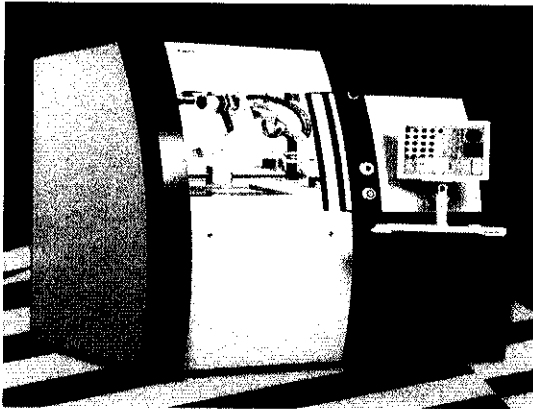
Fig. 1 Micro X-ray equipment

접합부의 외관은 대부분 10배 이하의 저배율 확대경 혹은 육안으로 가능하지만 BGA나 CSP등과 같은 표면실장 부품들의 솔더접합부와 같이 육안으로 관찰하기 힘든 내부 부위의 브릿지(bridge), 균열(crack), 기공(void), 혹은 기타 불량 등은 비파괴적인 수단으로 주로 관찰한다. 비파괴적인 관찰로서 가장 일반적으로 사용되고 있는 것은 X-ray, 초음파 등이며 Fig. 1은 X-ray를 이용한 비파괴 검사장비를 나타낸 것이다. 이러한 장비의 분해능은  $1\mu\text{m}$  이하까지 가능하며 Fig. 2는 이러한 장비를 이용해 기판에 접합된 BGA 솔더볼의 내부기공을 관찰한 결과를 나타내고 있다<sup>2)</sup>. 솔더볼과 패드의 박리나 접합부 균열등의 경우는 2차원보다는

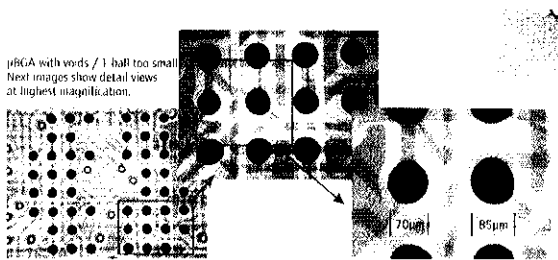
Fig. 2 X-ray images of BGA solder joints

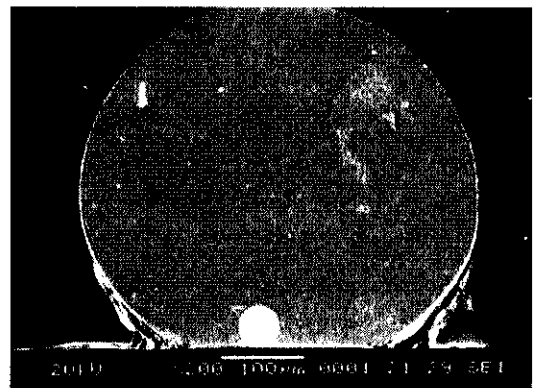
Fig. 4 Cross section of BGA solder joint showing the presence of a void

를 절단후 금속학적 현미경관찰시료의 준비방법<sup>3)</sup>에 준하여 시험한다. 관찰하고자 하는 부위의 면적에 따라 500배 이하이면 광학현미경을 500배 이상이면 SEM (Scanning Electron Microscope)을 이용한다. Fig. 4 및 5는 SEM 관찰에 의한 솔더 접합부의 관찰사진을 나타낸 것으로 솔더볼 내부에 기공이 존재함을 알수 있으며 접합계면에서는 강도에 악영향을 미칠 수 있는 금속간 화합물이 일정두께 존재함을 볼 수 있다.

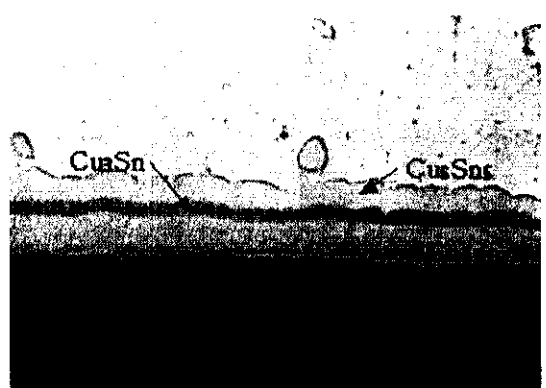
Fig. 5 Cross section of solder joint showing the presence of an intermetallic compound

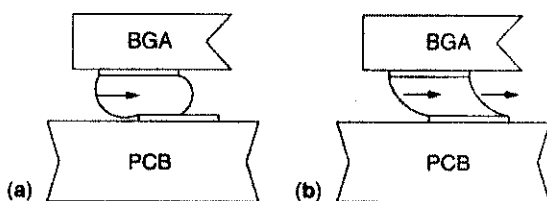
Fig. 6 A poor self aligned BGA solder joint

PCB와 BGA가 Fig. 6과 같이 솔더링공정중 일치하

지 않는 경우이다. 이런 불일치의 경우는 플립칩(flip chip)의 경우 60% 범위까지 발생하는 것으로 보고되고 있다. 원인은 placement 설비(BGA와 PCB의 위치를 정렬해주는 장비)의 오류, 솔더 페이스트가 불충분한 경우, 퍼짐성불량, 산화분위기 등으로 인한 솔더의 표면장력 감소, 솔더 범핑(bumping)에서의 고온작업에 의한 솔더조성변화 등을 들 수 있으며 개선을 위해서는 placement의 정밀도향상, 가해지는 솔더 페이스트의 양 증가, 패드나 볼의 솔더링성 향상, 고활성 플럭스의 사용, 분위기 가스의 사용, 솔더 범핑시의 최적온도에서의 작업등을 들 수 있다.

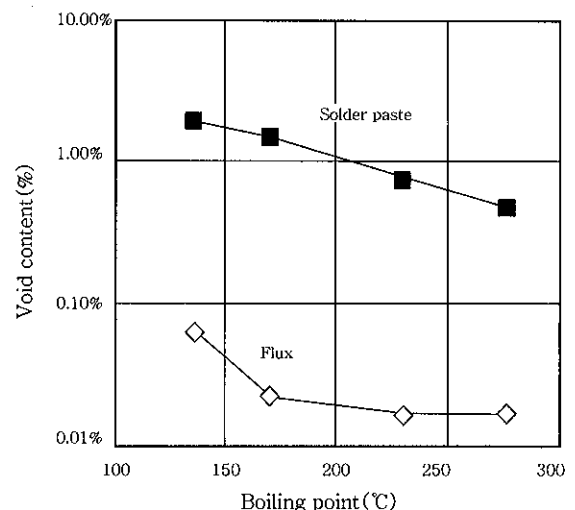
Fig. 7 Effect of solvent boiling point on the voiding of BGA joint(Sn-37Pb)

솔더 페이스트나 플럭스의 기화점이 낮으면 기공의 면적이 증가하며 이는 Fig. 7로부터 잘 알 수 있다.

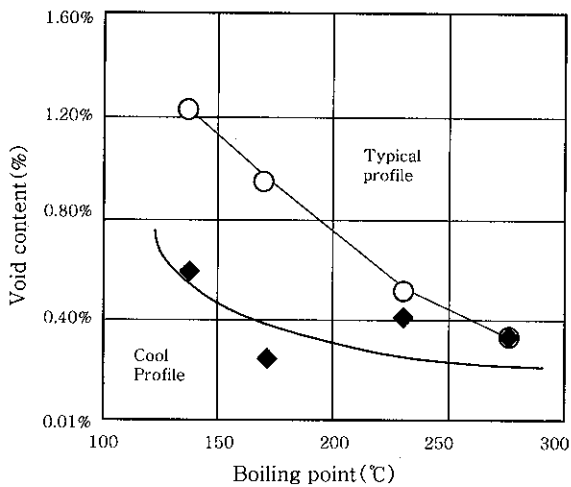
Fig. 8 Effect of reflow temperature on the voiding of BGA joint (Sn-37Pb)

Fig. 8과 같이 전형적인 리플로우 프로파일 온도보다 낮은 온도로 솔더링 작업시 기포의 발생이 적다. 이는 온도가 낮으면 건조되는 솔벤트의 기화가 전형적인 온도조건(높은온도) 보다 낮아, 상대적으로 잔류플럭스의 점도가 낮아져 솔더내에서의 플럭스가 빠져나갈 기회가 많기 때문이다.

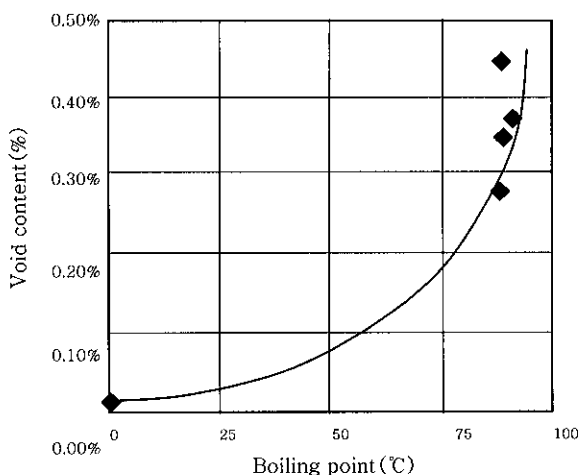
Fig. 9 Effect of metal content on the voiding of BGA joint (Sn-37Pb)

솔더페이스트 중의 금속분말의 양이 많으면 산화층이 많아 반응에 의한 탈개스가능성이 높고 금속분말 충전이 높아 탈개스가 용이하지 않아 Fig. 9와 같이 기공의 양이 증가한다.

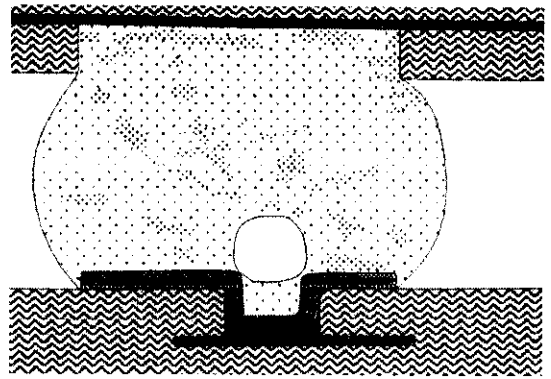
Fig. 10 Example of BGA solder joints on microvia with void formed

보다높은 I/O 밀도설계를 위해 via-in-pad 설계시 솔더접합부에 반드시 기공이 발생한다. 즉 패드아래 프러그된 비아에서 공기를 확장하면 용융볼에 보이드가 생기는 것이다.(Fig. 10)

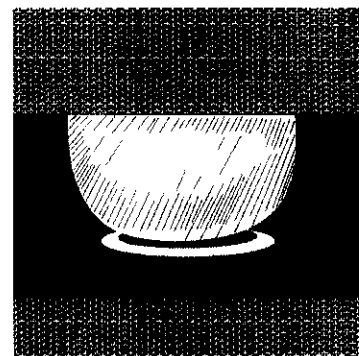
Fig. 12 Cross section of CBGA solder joints showing opens

솔더량이 부족하거나 솔더링성이 나쁜 경우, 위치불량(misregistration at placement), 솔더 마스크 밑에서의 탈개스 발생등에 의해 Fig. 12와 같은 현상이 발생하는 것을 말한다.
